# かんざらしくるまあと 寒晒車跡

所在地 円明寺  
調査期間 平成12年5月～7月  
検出遺構 水車小屋跡・水路跡

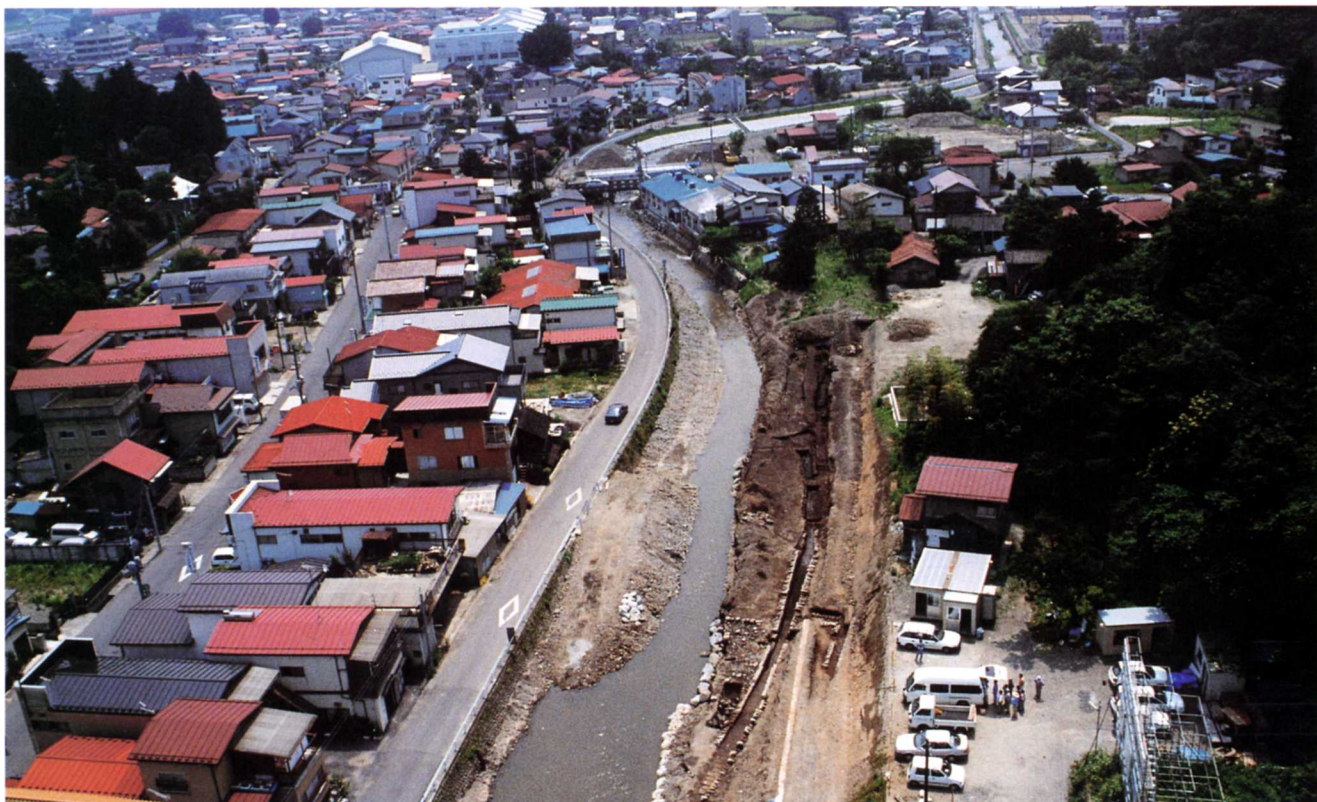
寒晒車跡遠景

寒晒橋の下流側右岸にありました。地名の由来となった寒晒粉を作る「寒晒御役所」とともに江戸時代の記録にも残る水車です。発見された水車跡は、昭和15、16年ごろまで精米に使われていたものです。水車小屋跡の範囲や、水路跡のほぼ全容を確認することができました。排水路の山側の壁は自然の段丘崖で、河川敷の中に盛土して人工的に中島を作り、水路に分水していたことがわかりました。導水路の下部より、江戸時代の水路も一部見つっています。

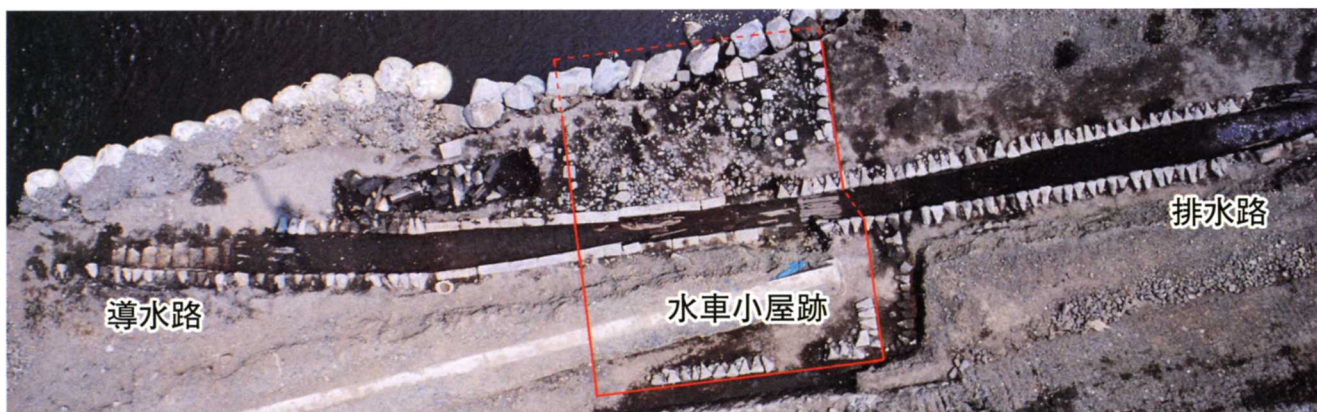
導水路・水車小屋跡

導水路と水車小屋の周辺は石積で作られ、水車小屋部分は切石、その他は間知石が積まれています。これに対して、排水路では杭と板の木材が壁の押さえに使われています。
