やまざきくるまあと 山崎車跡

所在地　円明寺
調査期間　平成12年8月～10月
検出遺構　水路跡

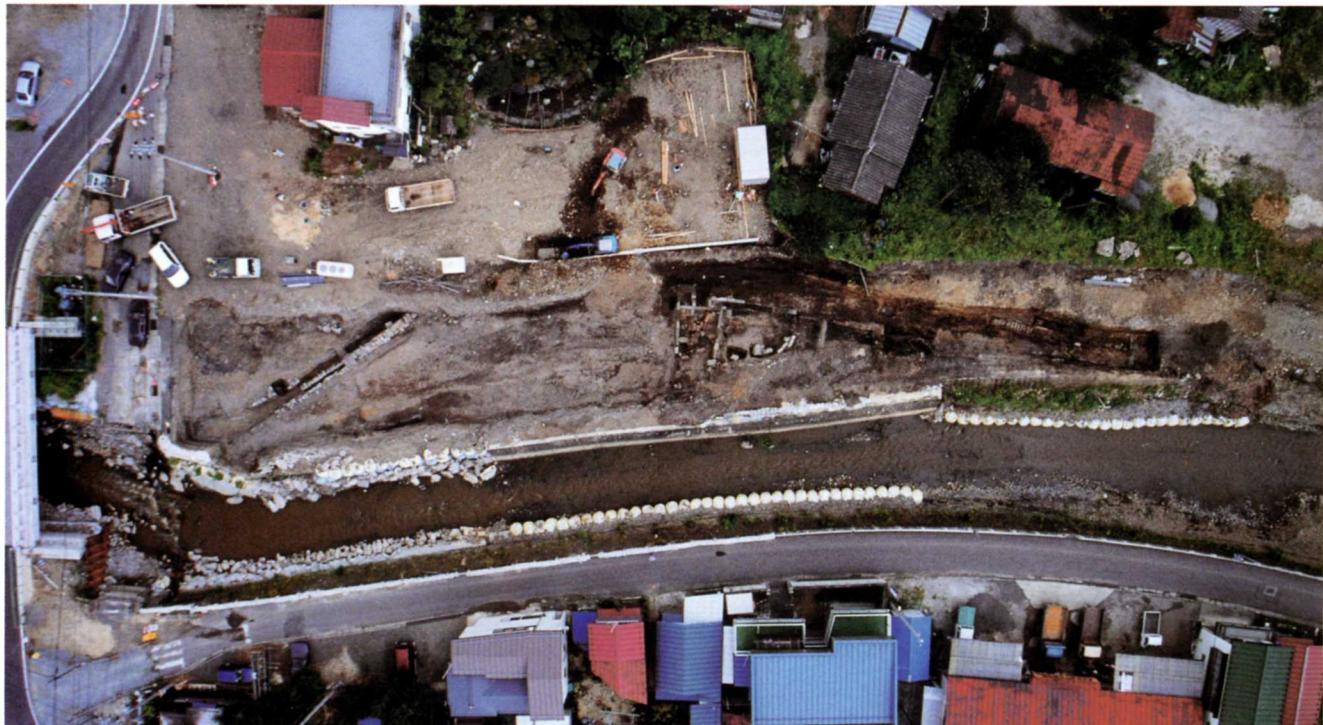
山崎車跡全景

円明寺橋の上流側右岸にありました。江戸時代の記録にも残る水車です。発見された水車跡は、昭和12、13年頃まで精米や製麺に使われていました。水路部分のみの調査となりましたが、導水路の取水の様子や、江戸時代まで遡る水路の作り替えの状況をとらえることができました。

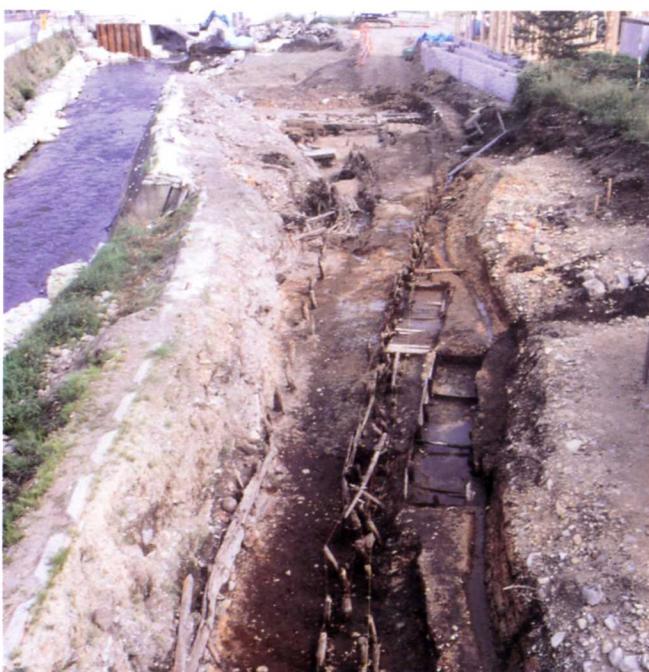
導水路跡

導水路の山側の壁は、自然の段丘崖が利用され、幾重にも打ち込まれた土留めの杭列が確認されました。

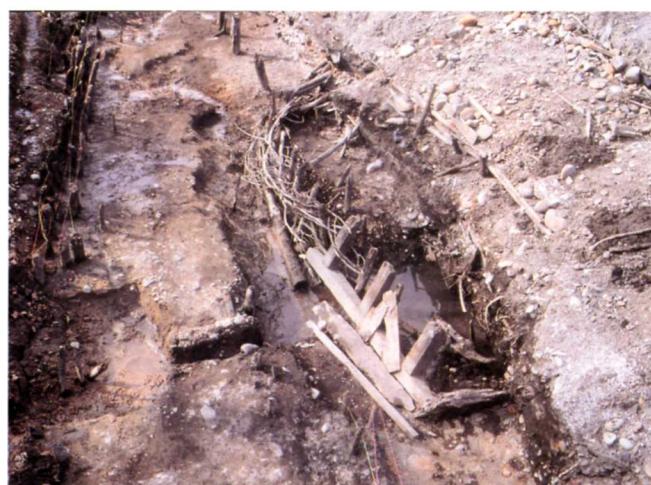
川側では杭列に木の枝などを絡ませたしがらみが出土し、本流にしがらみを伸ばして水を堰き入れていた取水の状況をとらえることができました。

導水路のしがらみ
