ほうらいくるまあと  
**宝来車跡**

所在地 巡り矢  
調査期間 平成13年2月～3月  
検出遺構 水路跡

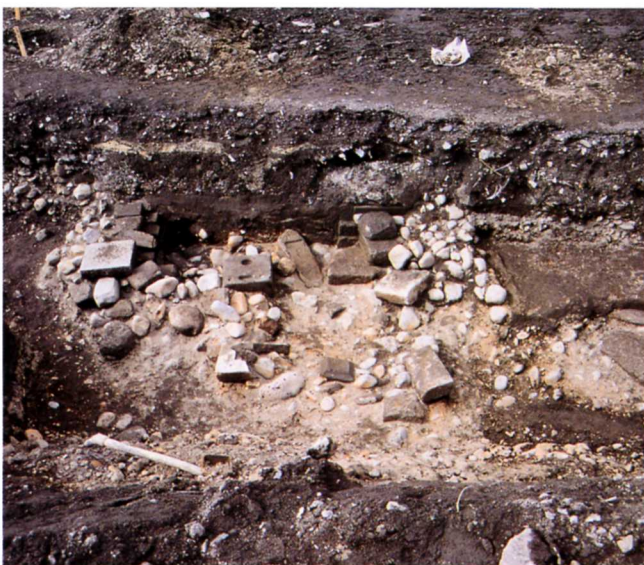
放水路

川沿いの道路は水車の廃業後に作られています。写真の手前が谷津田川に出る放水口と考えられます。両側の壁の石積には墓石が転用され、河原石により裏込めがなされています。
