あと しみずや跡

所在地 愛宕町
調査期間 平成12年11月～平成13年3月
検出遺構 水車小屋跡・水路跡

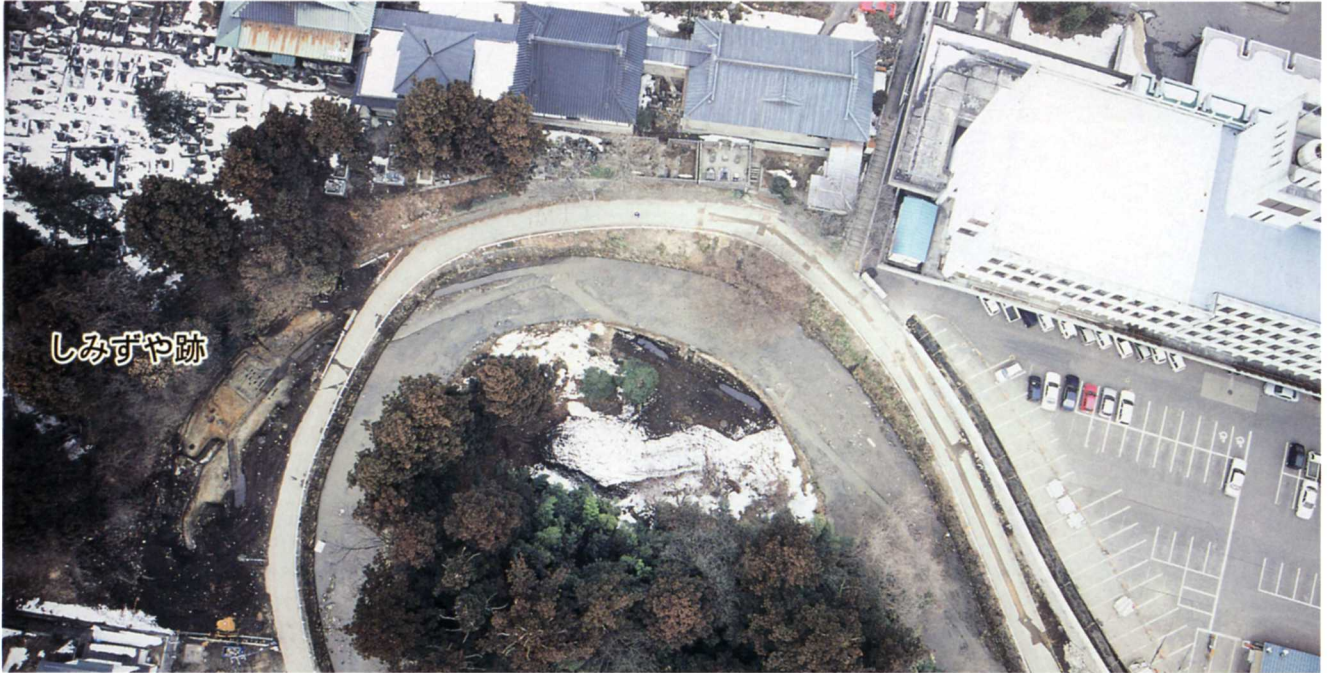
しみずや跡遠景

関川寺の裏手では川底に、岩盤に掘られた水路が残っているのを見ることができました。調査ではこれにつながる水路が見つかっています。川沿いの道路や護岸の石積は水路を分断しており、水車の廃業後に作られたことがわかります。

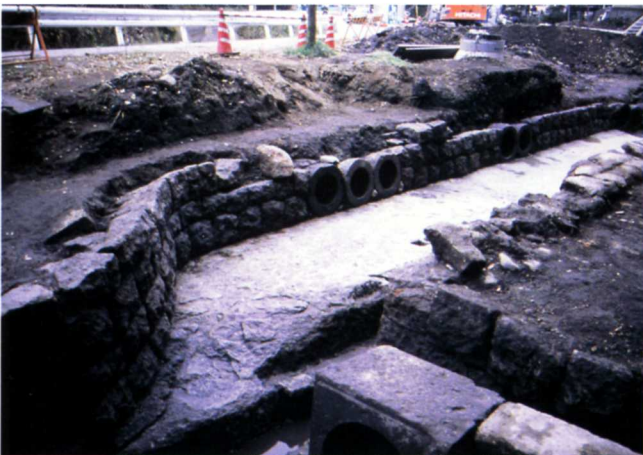
水車廃業後の石積（東側）

水車の廃業後に作られた水路には、石積が積まれていました。東側の壁には、水車で使われた石臼が、石積に転用されて残っていました。石臼は建物の基礎などにも使われており、ほぼ完全な形の石臼が13個出土しています。

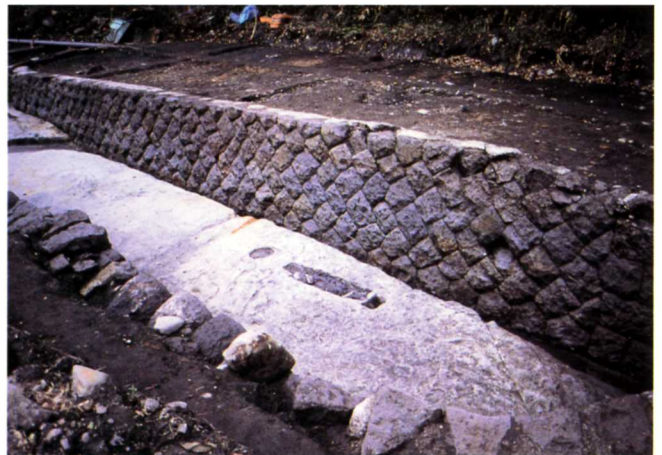
水車廃業後の石積（西側）
