水車小屋跡

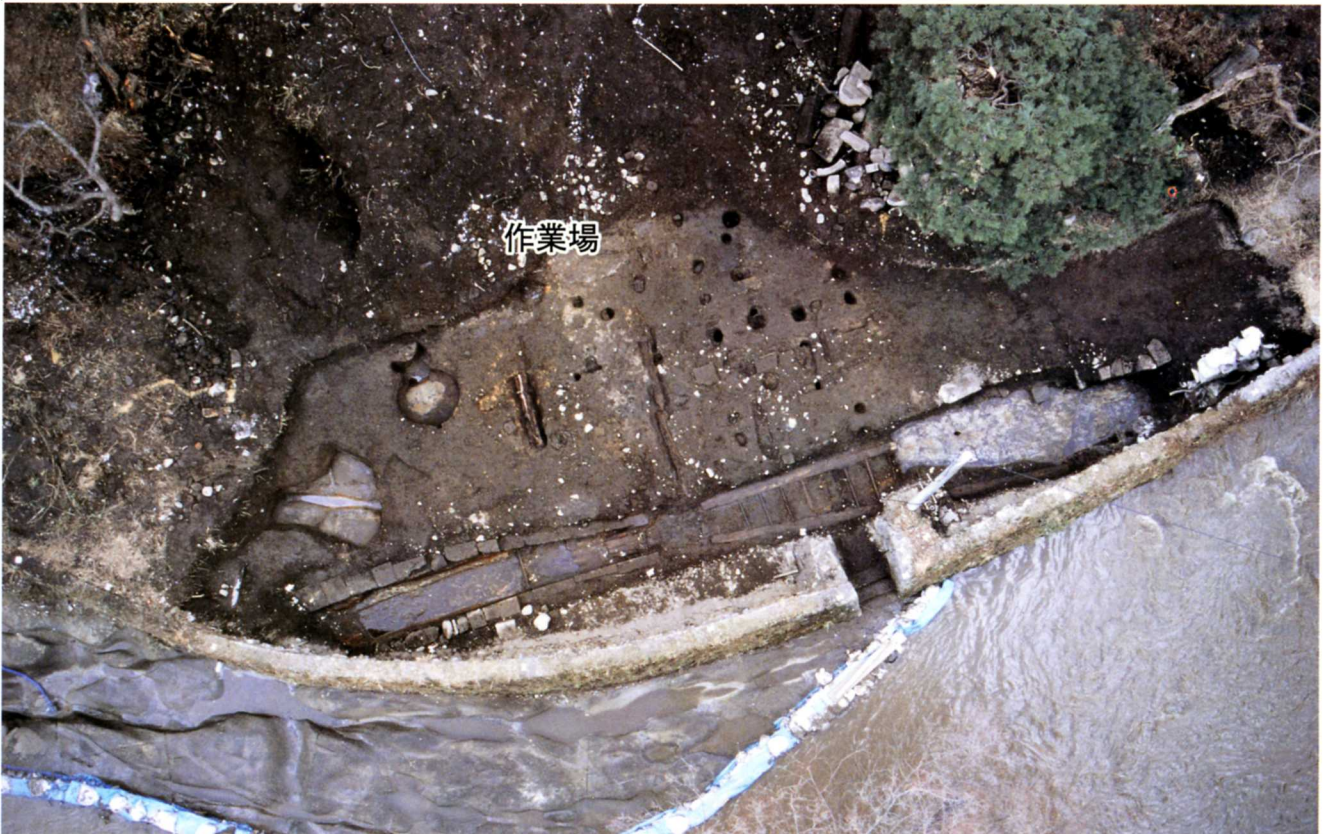
護岸の石積は水車の廃業後に作られたものです。水路の上部の石積は残っていませんが、導水路には石の下に敷いた枕木が残り、逆八の字形に置かれています。枕木には横木が渡され、水路の底は板敷になっていたことがわかります。

水路のいちばん細い部分には樋が残り、水輪が回っていたところです。排水路の石積には墓の台石が転用されていました。

水輪の山側には、石臼を置いた作業場の跡が見つかります。土地が限られている状況から、水車小屋は山側に片寄った建物が考えられます。

水車小屋の建つ盛土の下には、洪水による砂礫層が堆積していました。その下部より江戸時代の水路の一部が見つかり、洪水による被害を受けた後に再建されたことがわかりました。
