## 一、八幡宮本殿

所在 大字湯岐字湯岐

建立 文化五年（一八〇八）

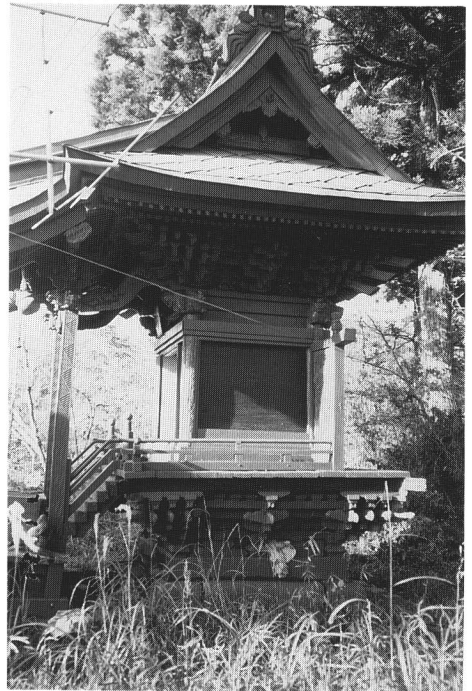
湯岐八幡宮本殿側面

四方には刎高欄を付した切目縁を回らし、その左右には脇障子、正面を除く三方は円柱に板溝付きの横板壁を張り、向拝にも登り高欄を付けてその前方には厚い浜床を置く。軒は二重の扇垂木とし、台輪を回らし

とくに目立つのは軒隅の斗栱と腰組であろう。前者は三つ斗それぞれから肘木を送り出して詰める形の工夫された技法を採用し、後者も地長押から縁桁の間を三手先の派手な組物で詰めている。

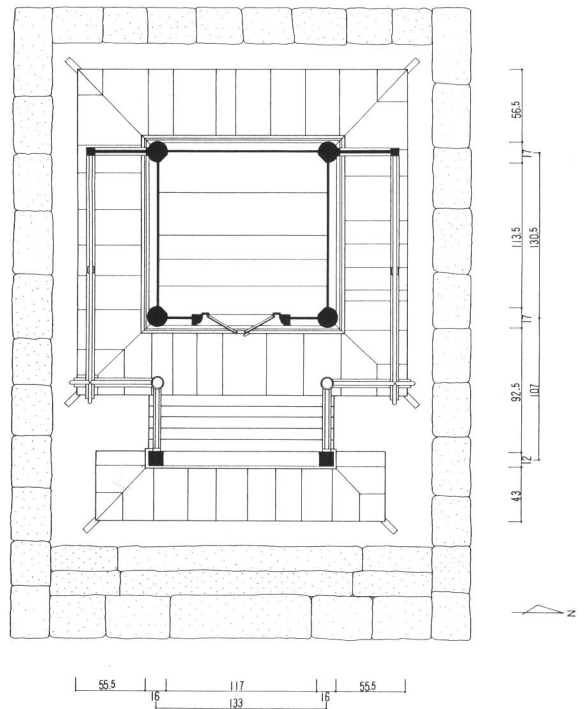
湯岐八幡宮本殿平面図

方一間（間口一・三メートル、奥行一・三メートル）、入母屋造り、鉄板葺き（もと柿板葺き）、唐破風向拝付き。
