## 二、賢瑞院観音堂（湯舟観音堂）

所在 大字山形字桜下

建立 江戸初期（明治二年大修理）

方三間（四・二四メートル四方）、宝形造り、茅葺き。

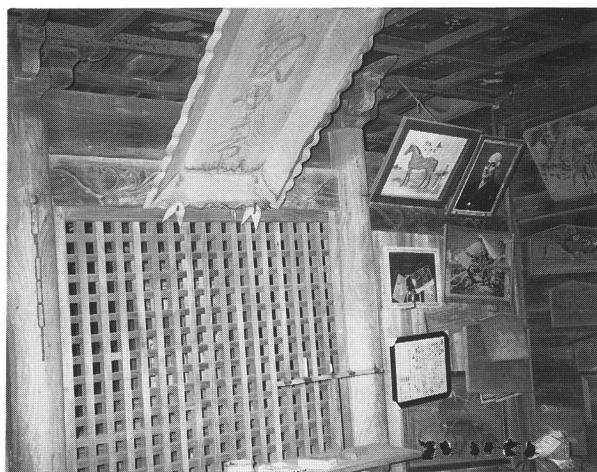
湯舟観音堂内陣境

堂内は前通り二間を拭板敷きの外陣として格天井、格間には彩色画を描く。また、奥一間通りの内陣は結界で隔てて祭壇を設け、その中央には方一間・宝形造りで円柱と出組をもつ小型の厨子を安置する。室町期の作とも伝えられる聖觀音像を納めているこの厨子は、屋根の破損がとくに著しい。

この遺構は外陣の格天井の画贊の記載からみると、主要部分はすべて明治二年（一八六九）の建立であるとみられる。ただし、内陣境に立つ四天柱（円柱）二本は、天井付近で遊離したままの柱頭の禅宗様三つ斗などからみて、前身建物の遺構であることは確かである。したがって、江戸初期ぐらいの時期に建てられたまま、壇上に安置した厨子も傷むほど破損していた仏堂を、明治二年に至って、内陣境の円柱二本だけを残して簡略な形式で改築した、という経過になるのであろうか。

擬宝珠付きの高欄をもつ切目縁を四周に回らし、正面は階段のみで向拝を略する。身舎の軸部は角柱で、板溝を刻んだ横板壁張り、正面三間だけは摺り上げ板戸を開く。軒は一重の大疎垂木だけで軒組を省き、柱上には直接桁を載せるごく簡素な構造である。
