七、旧勤行院観音堂(常世観音堂)

所在 大字常世中野字舟木原

建立 天保九年(一八三八)

方三間(間口六・四三メートル、奥行六・四二メートル)、宝形造り、茅葺き。

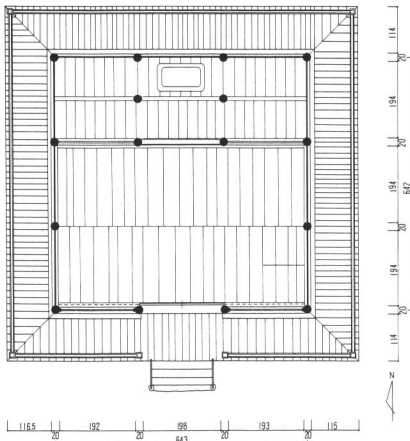
常世観音堂平面図

堂の軸部外廻りはすべて円柱とし、正面三間のうち中央の間は格子戸の引込み、両脇の間は摺上げ板戸で開放するほかは、三方とも横板壁で閉じられる。軒は一重の疎垂木、粽付きの円柱上には台輪を回らし、隅は出組とするが中備は省略される。その一方、内陣境の中桁の両端にまで斗や木鼻を略さない入念さも併存している。

内部は前方二間通りを拭板敷き・格天井の外陣、奥一間通りは結界で距てられた竿縁天井の内陣とする。さらに内陣奥半間通りには約〇・八メートル高の祭壇を造作し、その中央にあたる来迎柱間には箱形厨子を安置して如意輪観音を祀る。外陣天井の格間には彩色画を描くのをはじめ、内陣境の欄間全体に施した陽刻など、堂内は全般に派手である。

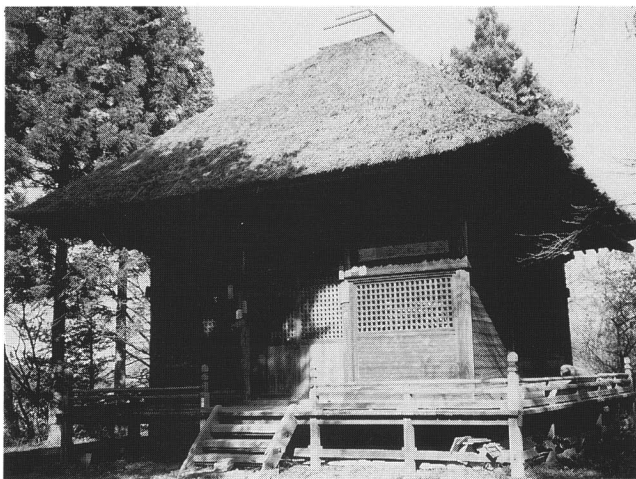
常世観音堂正面

なお、外陣内壁に隙間なく書かれた古い落書きにも年号の記入は見えていないが、大正九年の移築において旧材がもとの位置に使用されたことは証明されている。たぶん引家であったと察しられるが、身舎の円柱相瓦間の地覆などはその際の挿入であり、筋違はもちろんのちの補強取付け、また擬宝珠付き高欄を付した切目縁は近年の改造である。
