博物館だより

大志観音堂木造聖観音菩薩立像

――仏像調査ノートから――

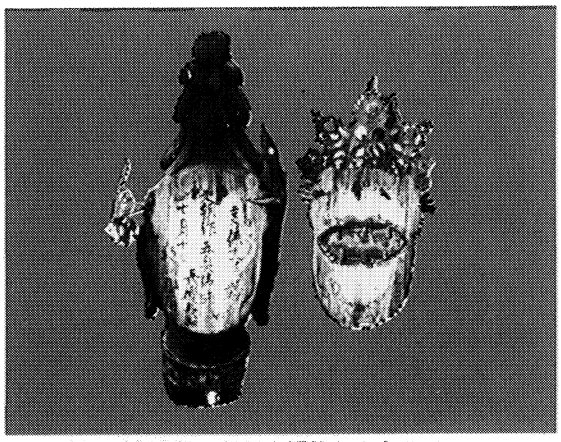
▲子安観音堂本尊の頭部を解体したもの

修理前には、これらの矧寄（はぎよせ）がはずれたり緩んだりしていた。今回の修理では、一度解体して、各矧寄を漆で接合した。そのとき、像内頭部及び体幹部にそれぞれ墨書銘が発見され、頭部内には、
