### 水車小屋跡

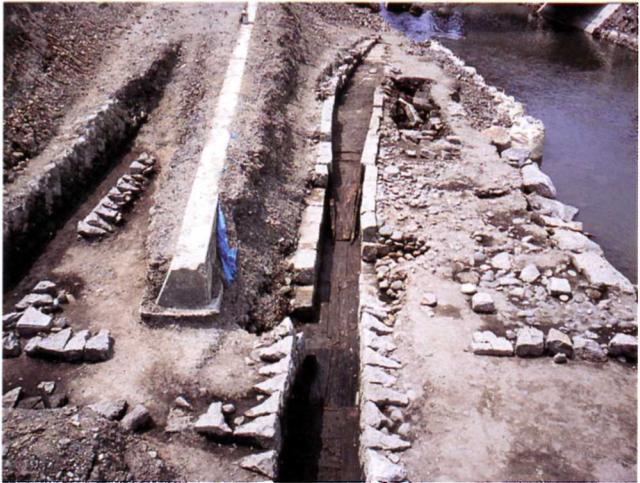
基礎の石列が残り、水車小屋の範囲が分かりました。水車小屋跡周辺の水路の底面は廊下のような板敷で、石積の下に敷いた枕木のほぞに横木を渡し、板を打ち付けていました。

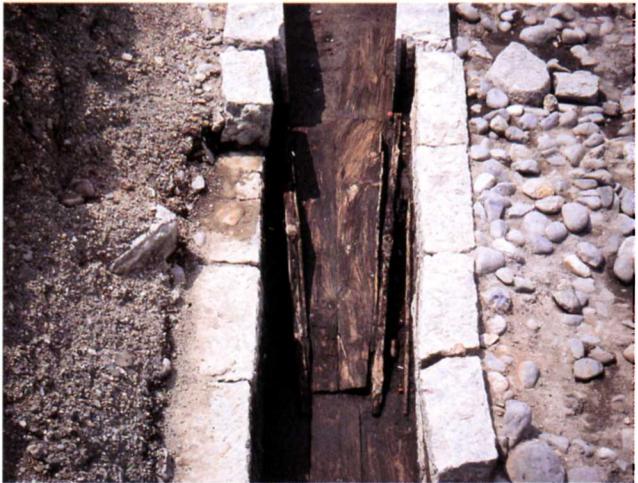
### 水輪部木樁

寒晒車では河野車に比べて木で作られた部分が多く、水路の水輪部分には、樋が作られていました。

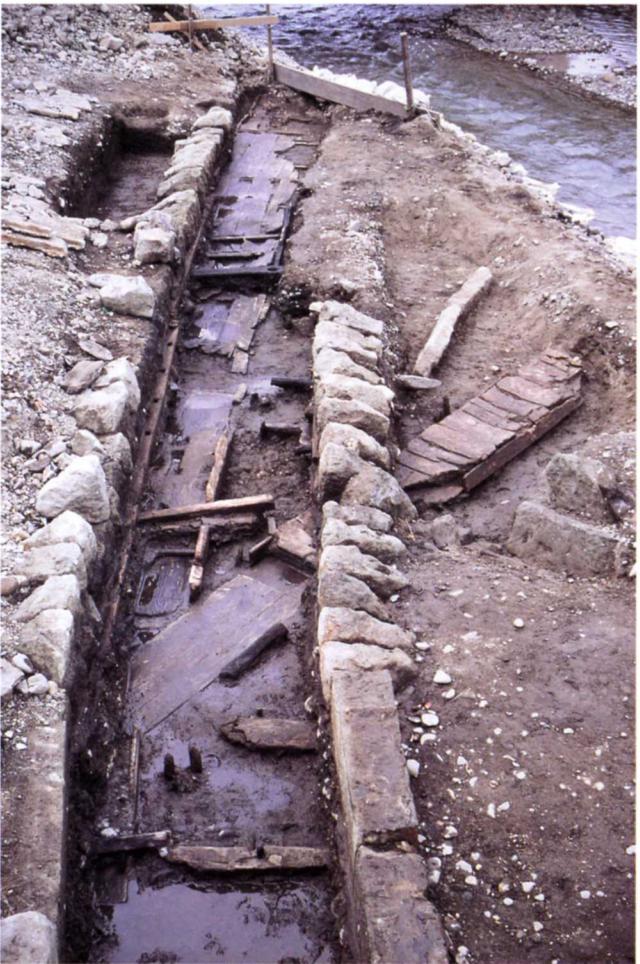
### 導水路下旧水路

導水路の底面を掘り下げたところ、木製の水路跡が3条確認されました。出土した遺物により江戸時代の終わりより明治時代のものと考えられます。

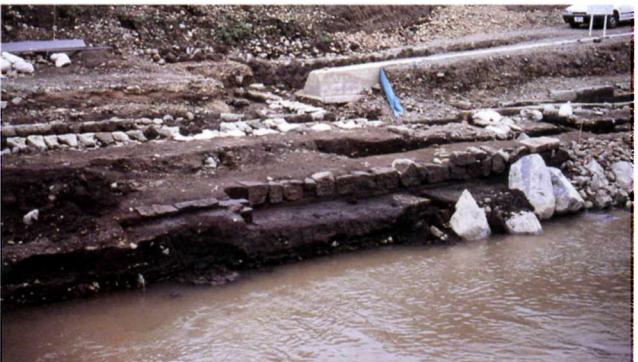
### 旧護岸石列

水車小屋の下に敷かれた河原石の層を一部外したところ、古い護岸の石列が見つかりました。

石の下には枕木が敷かれています。導水路下部の旧水路と同じ時代のものと考えられます。

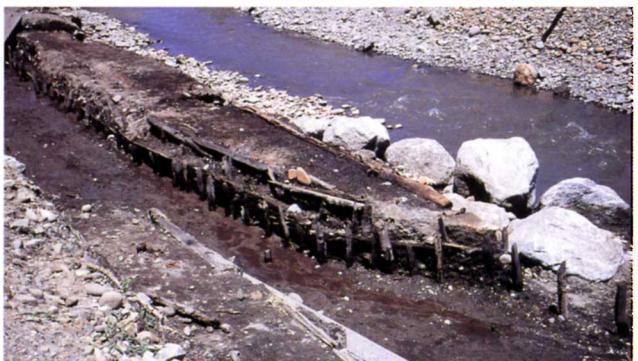
### 旧排水口

排水路の土留めや、川側の護岸は何度も作り替えがなされていました。上の護岸の石列と同じ時期のもので、中島の突端には、三角の石が置かれています。
