ふじ や くるま あと  
藤 屋 車 跡

所在地 金屋町  
調査期間 平成12年11月～平成13年1月  
検出遺構 水路跡

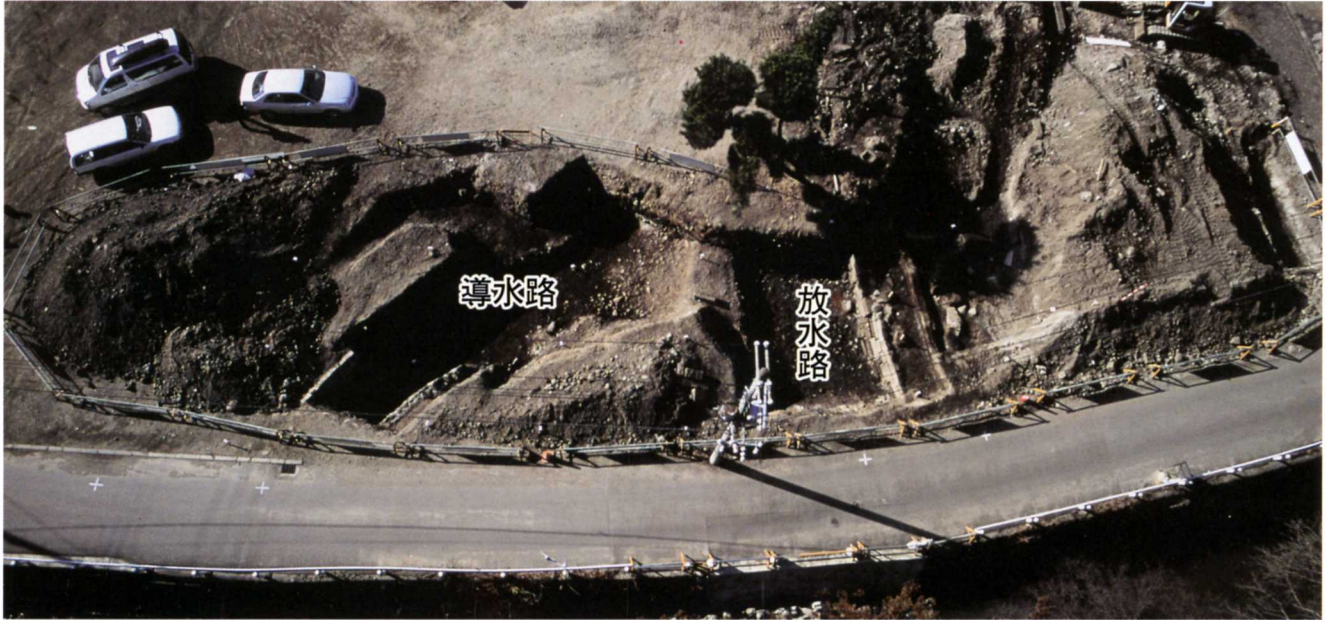
導水路・放水路

川沿いに道路が作られた戦後遅くまで稼動していたため、水路の取排水口が護岸の石積みに開口して残っていました。

妙閑寺裏手にありました。江戸時代の記録にも残る水車です。発見された水車跡は昭和38年まで、精米や粉ひきに使われたものです。水路部分の調査となりましたが、導水路、放水路、排水路が確認でき、導水路では作り替えの状況がとらえられました。

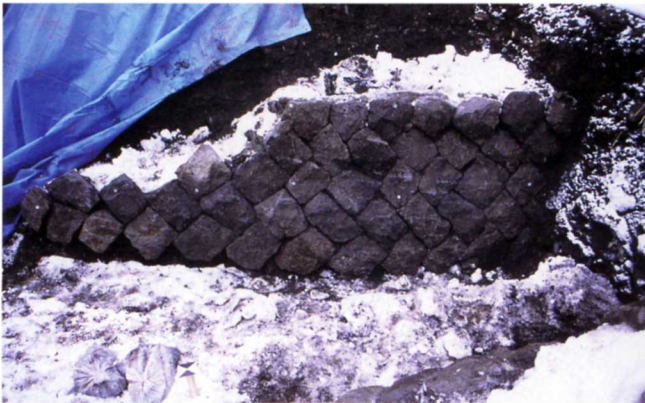
導水路石積

取水口より、道路下のトンネルを抜けると、石積みはなくなり、杭や板で押さえをした、素掘りの溝に変わります。石積みは道路や護岸を作る際につけ足されたものです。素掘りの壁の土留めには、水車の心棒も転用されています。

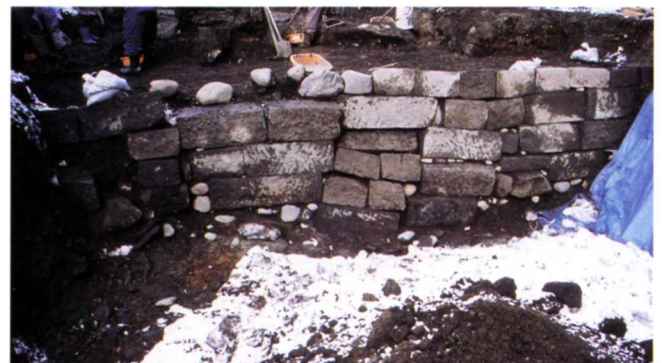
放水路石積

放水路は水車小屋側の壁が石積みになっていました。これと対応する石積みが北側にもあり、土地の境界を示しています。
