よね ざわ や あと
米 沢 屋 跡

所在地 向新蔵
調査期間 平成13年2月～3月
検出遺構 水車小屋跡・水路跡

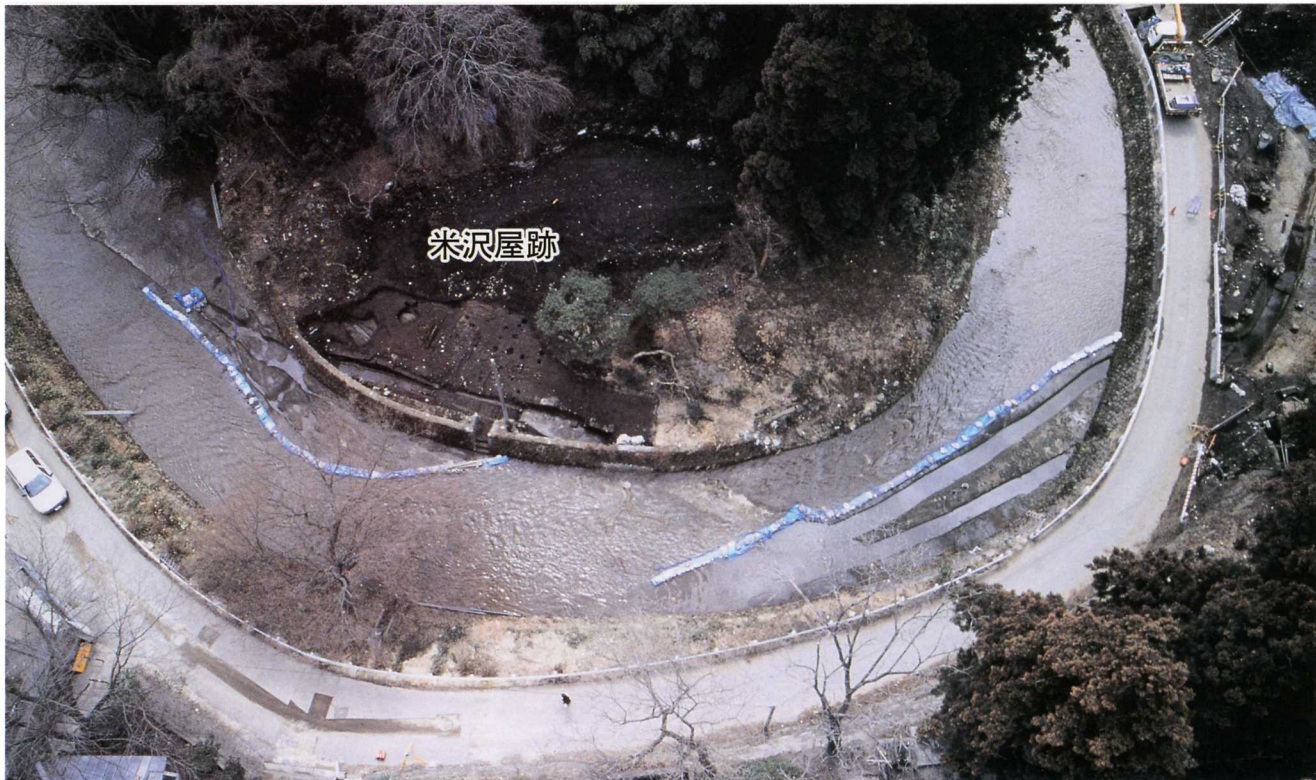
米沢屋跡遠景 しみずやから続く水路は米沢屋を通り、市役所の方まで延びていきます。

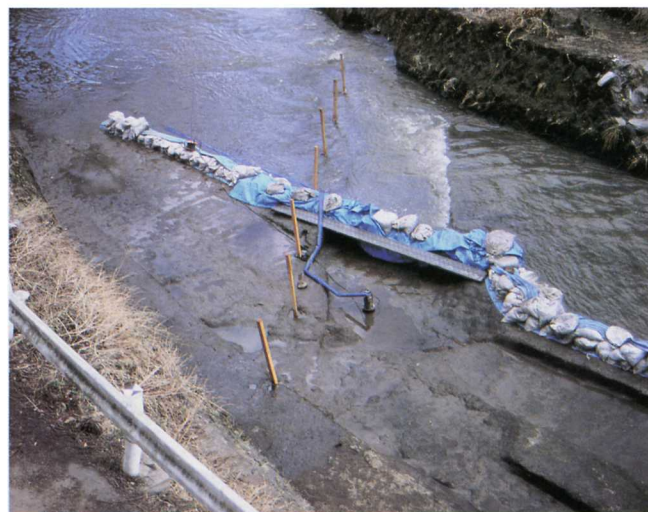
米沢屋 導水路

写真は、米沢屋の導水路に平行して川底に開けられた杭穴に棒を立ててみたところ。この場所に堰を作り取水を行っていたことが分かります。
