## 熊野神社長床

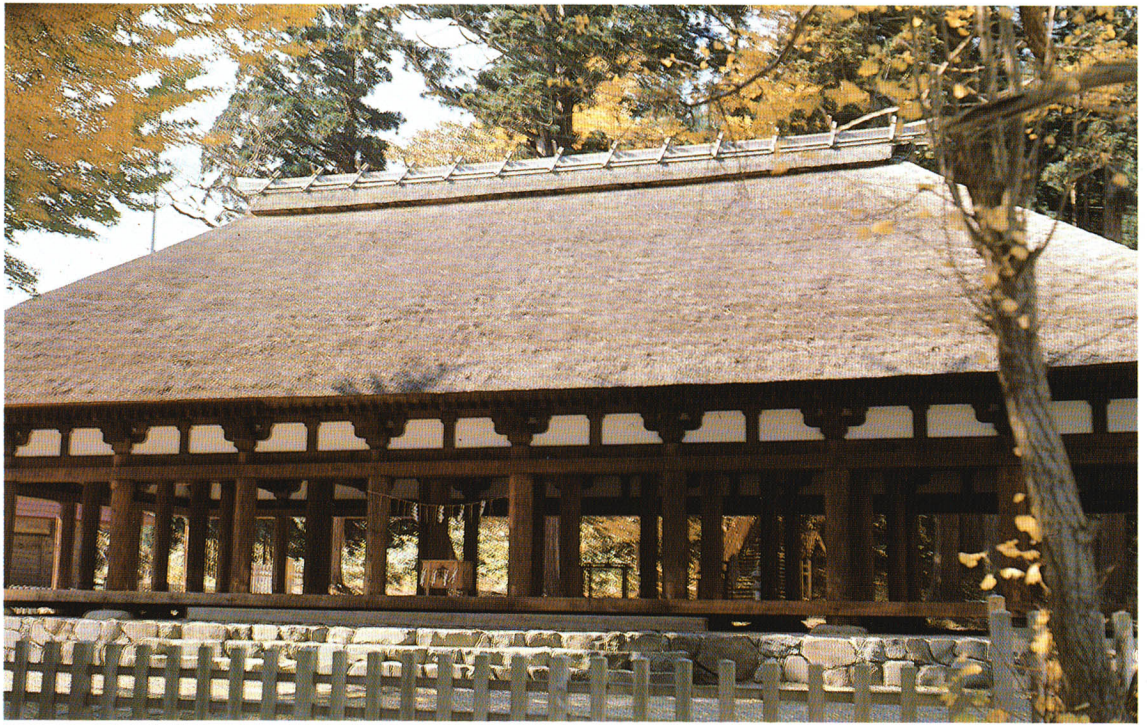
長床ながとこは、熊野神社の拜殿で九間×四間の、茅葺き寄棟造りの建物である。直径一尺五寸（45・4cm）の円柱四本が、等間隔（十尺 $\parallel$ 303cm）に五列に並んでおり、全部吹抜けになっている。また外回り一間通りが化粧屋根裏のひさしの間の間として区切るように並べてある。中央の桁行七間、梁間二間のところは、天井を張った身舎みやとなっている。各柱の上には、平三斗の組物ひらみつとが乗り、中備なかまをには間斗束いとづかを用いている。

慶長十六年（一六一一）の大地震で倒壊したあと、同十九年に再建されたが、地震で折れた旧材をそのまま使用したため、柱を短かくしたり、柱と柱の間隔を縮めたり、平三斗や間斗束などの組物をなくしたりしたため、創建時よりも一回り小さいものとなった。

その後何回かの修理をおこなったが、傷みがひどいため、昭和四十六年から四十九年にかけて解体修理をおこない、創建時の長床が復元され、鎌倉時代の遺構として、東北地方では他に類を見ないものとなった。
