## 勝福寺観音堂附棟札一枚

所在地 関柴町三津井字堂ノ前 勝福寺

指定年月日 昭和五十七年六月十一日

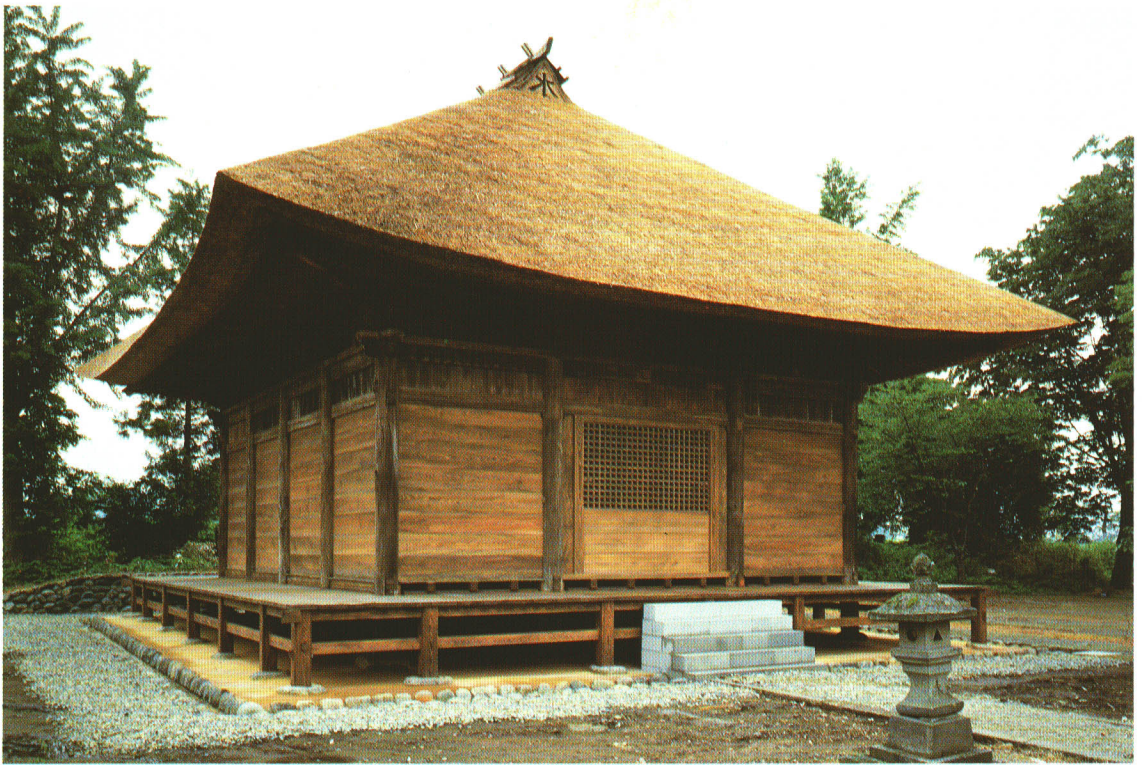
観音堂は、桁行き四間、梁間三間の茅葺き・寄せ棟造りの建物である。内部中央には、本尊である観音菩薩をまつてある桁行き二間、梁間一間の内陣があり、正面は半部戸しとむ、後方には張り出しの仏壇が設けてある。内陣のまわり一間通りは、参拝者がすわって拝む場所である外陣がある。

観音堂の外側は、正面中央が半部戸構え、背面の中央間が板戸の片引きとなっており、その他は横板壁でおおわれている。

観音堂は、三間堂としては規模が大きく、使用木材も太い。会津地方には、禅宗様の手法を交えた中世の三間堂が多く残されているが、この堂は、和様の要素が多く、縦長にした内陣など独特の平面を持ち中世末期の仏堂としてはすぐれたものと言われている。

なお、現在の観音堂は、昭和五十九年から六十一年にかけて解体修理がおこなわれ、往時の姿に復元されたものである。
