図1 公立高等学校施設状況の推移（校舎）

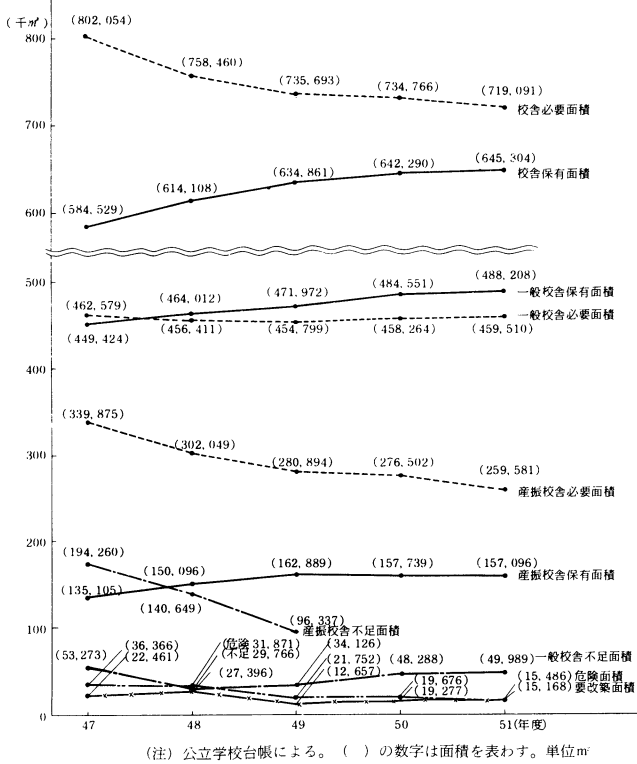
また、危険面積（耐力度測定点数が四千五百点以下の建物）は、危険建物の改築事業を実施してきたことにより年減少しており、危険建物の大部分は要改築面積であることを示している。

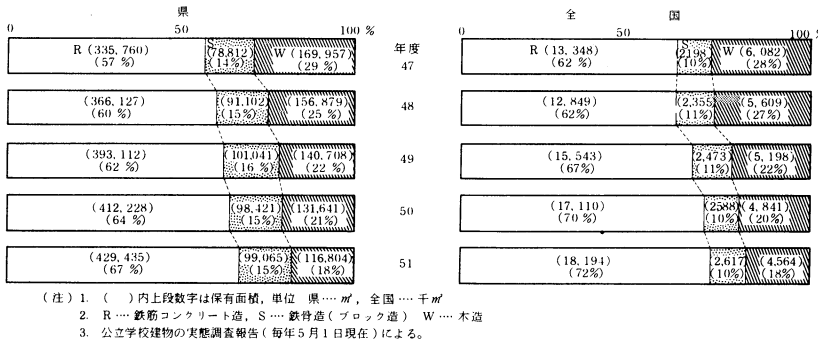
図2 構造別保有状況の推移（校舎）

校舎の構造別保有状況の推移は図2のとおりである。

鉄筋造の占める比率が年々増加の傾向を示している。また鉄骨造はほぼ一定の率で推移している。

全国の平均と比較すると、本県は鉄骨造が高く鉄筋造が低くなっているが全体に占める非木造は全国水準とほぼ同率である。

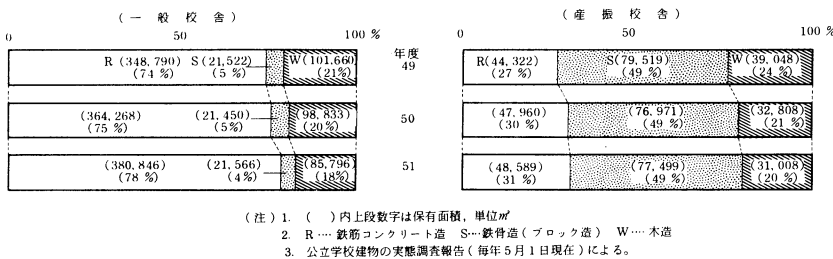
図3 本県の一般校舎と産振校舎の構造別保有比率の推移

産振校舎の構造別保有比率の推移は、図3のとおりであるが、一般校舎は鉄筋の占める比率が多く鉄骨造はわずかなである。また産振校舎においては鉄骨造が約半数の比率を占め、鉄筋造は全体の三分の一の比率であり、木造については一般校舎、産振校舎ともわずかながら減少している。
